# 唐津城石垣16年の解体新書

唐津市教育委員会

唐津城石垣再築整備事業

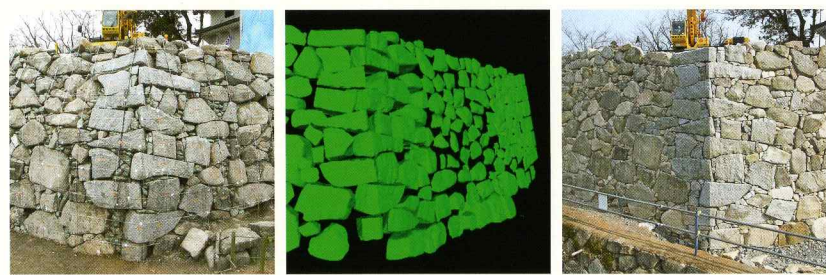
3次元システムを利用した石材配置シミュレーション

1・2面石垣隅角部は、鈍角に折れるシノギ隅です。すでに本来の角石石材が失われ、様々な形状の石材が使用されており、現状では大きく膨れるように、はらみ出ていました。このため、本来の直線的な勾配に戻した場合、石材が収まらなくなる可能性が想定されました。

1・2面石垣隅角部では、解体前は大きくはらみ出ていた(左写真)。3次元システムにより石垣裏での石材同士のあたり方などを確認し(中央写真)、各石材が同じ配置で収まることを把握できたことから、右写真のような石垣修理が可能となった。

そこで、3次元システムを利用し、石垣の裏まで可視化することで、本来の石材配置のとおり修理を行うことができました。

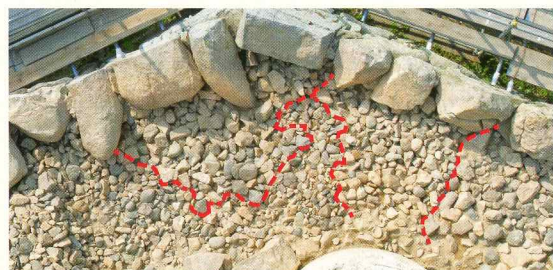
1~3面石垣裏の栗石では、規格や形状、材質が場所により変化しています。後世の石垣修理により、栗石も取り替えられたようです。この変化点を各段の平面図上で把握し、これを立面図上に投影すると、変化点が線状に連なる箇所が見られます。これを繋ぐと、下図のようになり、石垣修理の履歴が明らかになりました。

1・2面石垣隅角部裏の栗石  
赤色破線の位置で、栗石の規格や形状、材質が変化する。

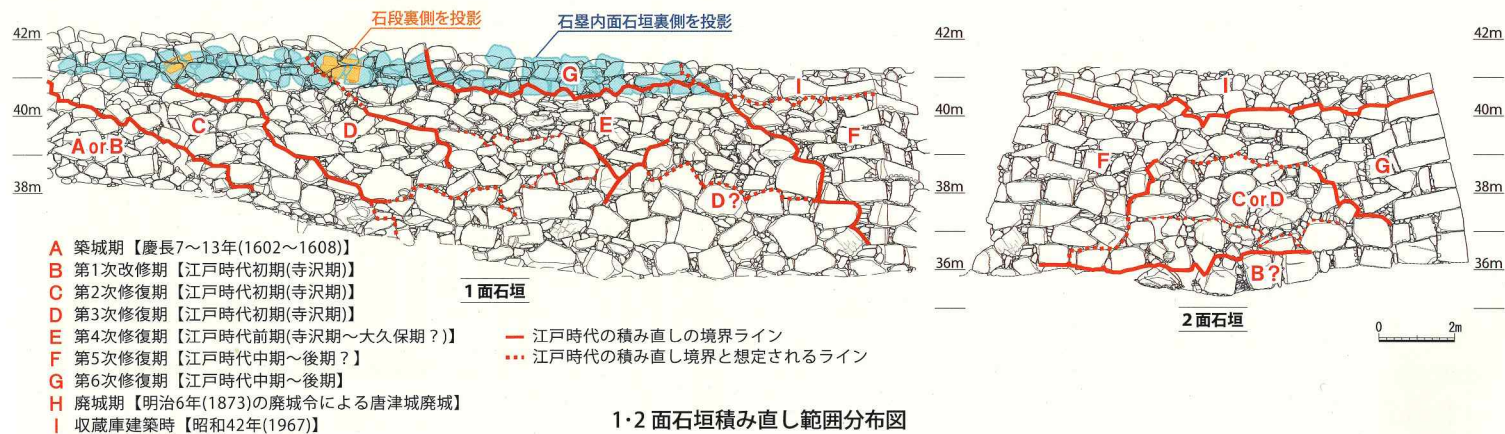
1・2面石垣積み直し範囲分布図

これにより、1~3面石垣では、江戸時代を通して最低でも6回の積み直しが行われていたことが明らかになりました。

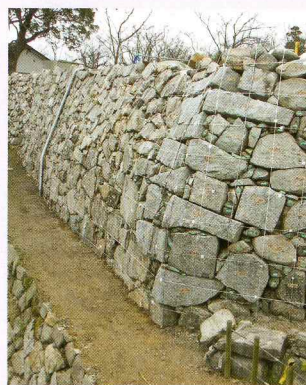
1・2面石垣のはらみ

唐津城石垣では、石垣のはらみや石材の劣化の様子が、外観でも窺うことができます。1・2面石垣隅角部付近では、石垣中央が大きくはらみ出したため、石垣下半の石材は、前倒れした状況でした。しかし、石垣を解体して内部の様子を確認すると、様々な経年劣化の状況に直面します。石垣は永久に変わらぬものではなく、確実に年月を重ねて変化し続けています。

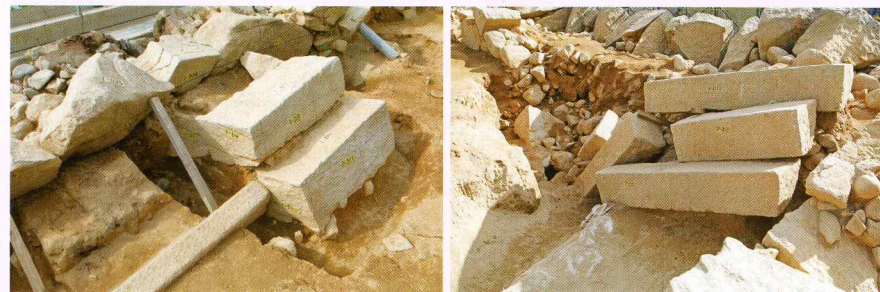
海砂が盛土として多用される唐津城石垣では、石垣内部へ浸透した雨水等により、盛土が流出する場合があります。盛土の流出が進行すると、空洞が生じて地表面付近が陥没してしまいます。1面石垣裏や9面石垣裏の石垣石段とその石段は、地中に吸い込まれるように陥没していました。

陥没した石垣と石段 (左:1面石垣裏、右:9面石垣裏)  
1面石垣裏では、石垣石段が前へ、石段が後ろへ倒れている。9面石垣裏では、陥没穴へ向けて全ての石材が吸い込まれている。

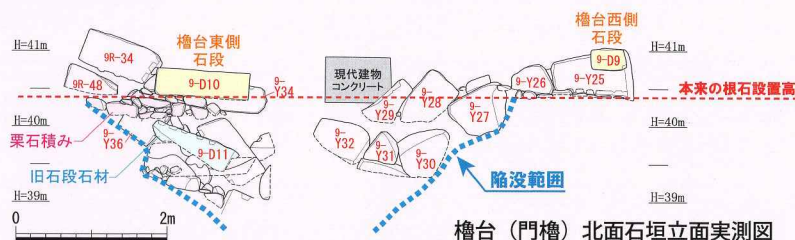
9・9R面石垣で構成された門櫓の櫓台北面石垣では、陥没により大半の石材が下に落ち込んでいました。本来の根石設置高から1.5m以上陥没しています。落ち込んだ旧石段石材の上に新たな石段石材を復旧していることから、陥没は江戸時代から徐々に進行したようです。

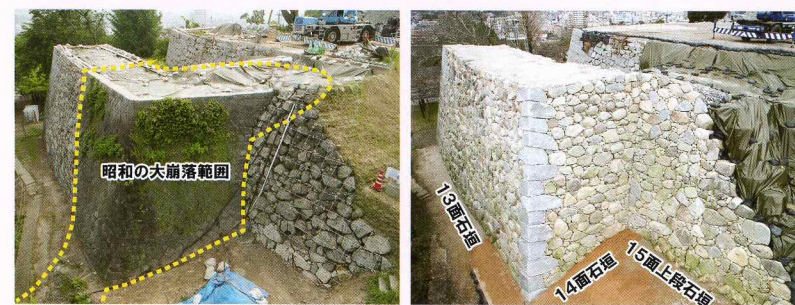
13～15面石垣で生じた大規模崩落 黄色破線内が大規模崩落の範囲。  
修理後の13～15面石垣 本来の平面形状に復旧。

13面石垣北半と14面石垣は、現代に築かれた間知石垣でした。昭和30年代に発生した大規模崩落により、13面北半～15面上段石垣南端までが広範囲に失われたため、これを間知石垣で復旧していました。

隅角部付近は、地盤ごと流出していましたが、現代の復旧石垣の裏から、本来の14面埋没石垣が見つかりました。石垣修理の際には、本来の平面形状に合わせて、14面石垣を復元しています。

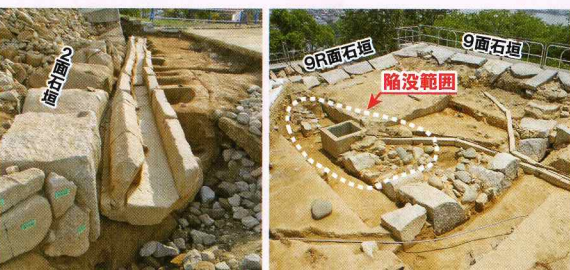
2面石垣の裾部では、石垣に沿って排水用の石組溝が設置されています。この石組溝は、2面石垣のはらみ出しにより横から押され、陥没により一部が下に落ち込むため、全体が蛇行していました。

蛇行する石組溝 陥没した門櫓の櫓台北面石垣

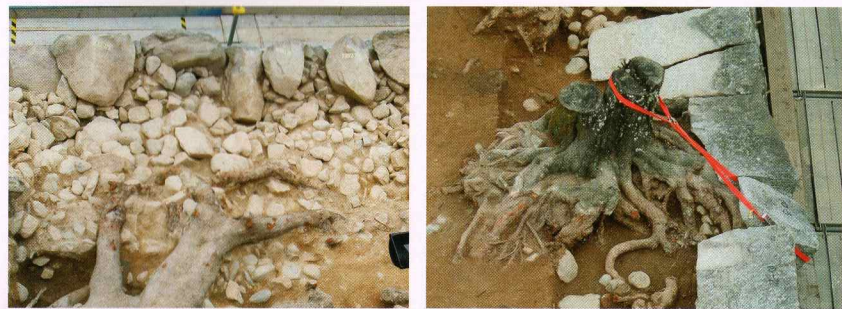
石垣を押し出す樹木の根 (左:1面石垣裏、右:10面石垣裏)  
1面石垣裏と10面石垣裏では、樹木の根が石垣石材を直接圧迫している。

石垣天端に生育する樹木では、その根が石垣を裏側から押し出し、石垣のはらみの原因となることがあります。

1面石垣裏では、樹木の根が地中深くで築石を押し出し、石垣上半がはらみ出ていました。10面石垣裏では、樹木の根が石垣の天端石を持ち上げて押し出そうとしています。

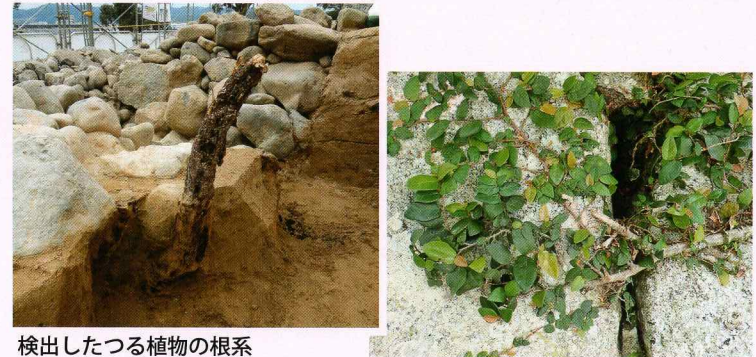
検出したつる植物の根系

9面石垣裏(東半部)では、盛土層と栗石層の境界部分に、つる植物(オオイタビ)の根系が集中していました。つる植物の根系には、太い主根と細い側根が見られ、現状ではそのほとんどが腐食・風化しています。

自然科学分析による年代測定により、つる植物の根系は昭和32～33年以降のものと判明しました。当時の写真等で確認すると、天守閣建物が建築される昭和41年までは、9面石垣東半部につる植物が厚く繁茂していました。このことから、つる植物は9面石垣の表面から侵入し、石垣内部に根系を広げたようです。

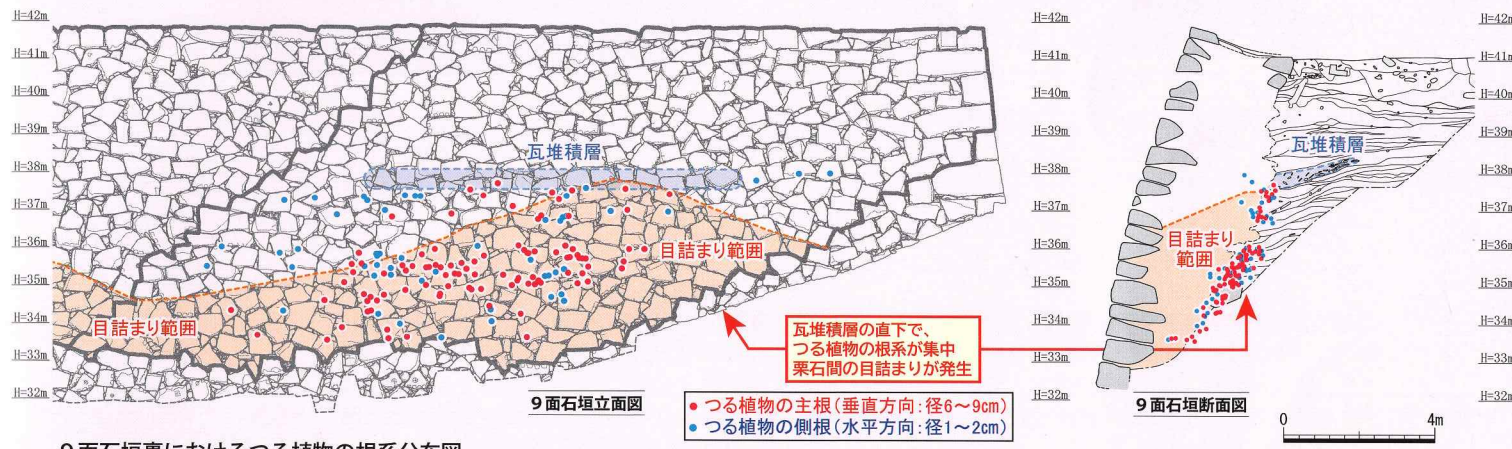
9面石垣裏におけるつる植物の根系分布図

瓦堆積層の直下で、つる植物の根系が集中し、栗石間の目詰まりが発生

● つる植物の主根(垂直方向:径6～9cm)  
● つる植物の側根(水平方向:径1～2cm)

9面石垣裏では、流出しやすい海砂からなる盛土と、空隙が大きい大栗石で構成されています。盛土中には、廃棄する瓦を敷き広げた瓦堆積層が設けられていたため、浸透水を集める集水機能が生じています。このため、盛土層と栗石層の境界部分が、常に湿潤な状態が保たれたのでしょ。そこにつる植物の根系が侵入し、広範囲に成長したようです。

成長したつる植物の根系には、さらに導水機能も生じており、浸透水の通り道が形成されています。これにより、盛土の流出や栗石層の目詰まりが助長されるなど、悪循環に陥っていました。

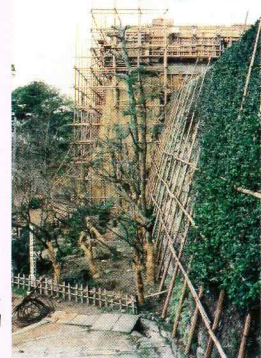
9面石垣東半に繁茂するつる植物 (S41.3撮影)
