# 唐津城石垣16年の解体新書

唐津城石垣再築整備事業完了記念イベント用リーフレット

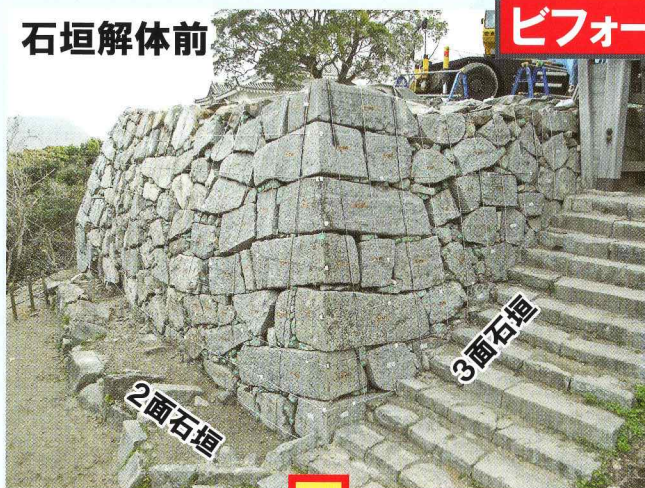
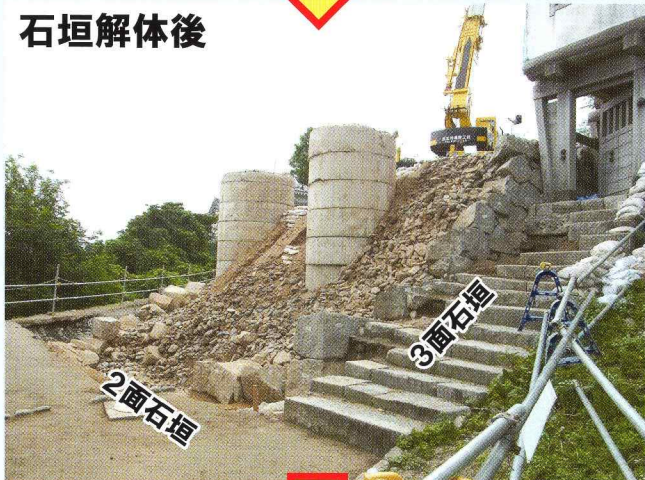
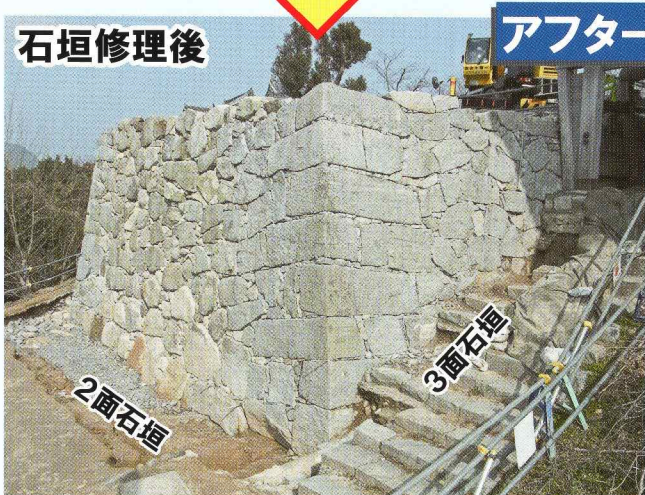
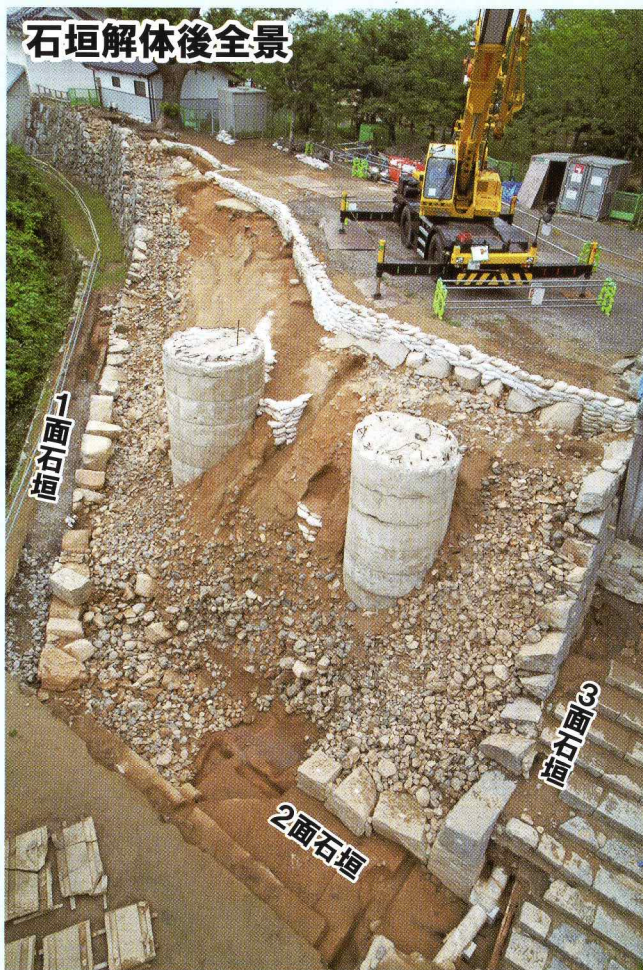
# 本丸西側 (1～3面石垣)

櫓風収蔵庫のコンクリート基礎杭を残したままの石垣解体となりました。2面石垣のはらみが特に激しく、根石（石垣の最も下の石材）まで解体しなければならないほど、長年にわたる石垣へのダメージが蓄積していました。

現在は、石垣の上に櫓風の収蔵庫が復旧されています。

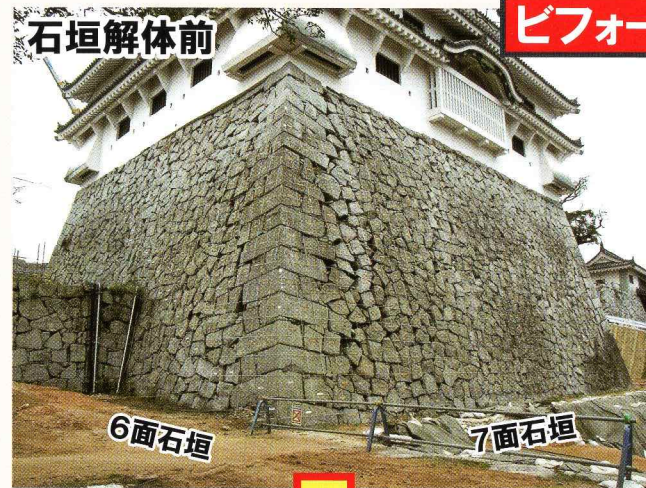
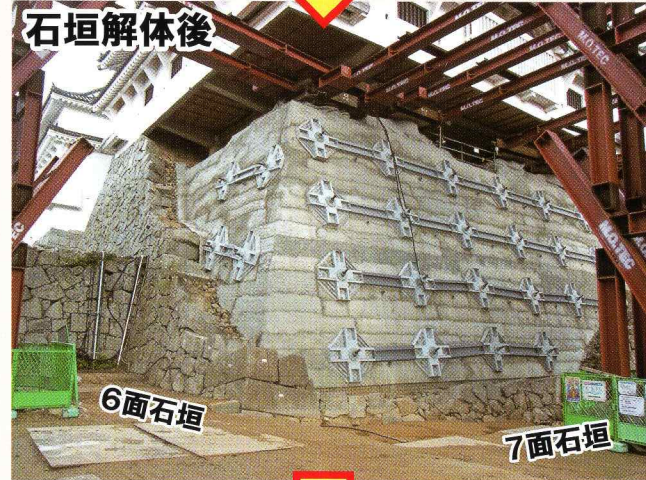
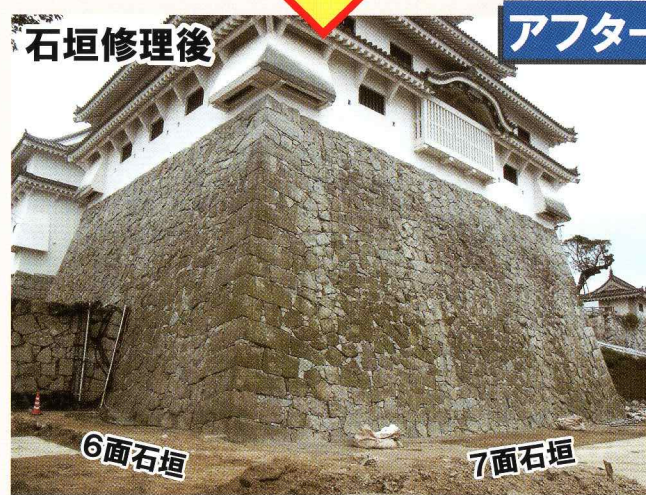
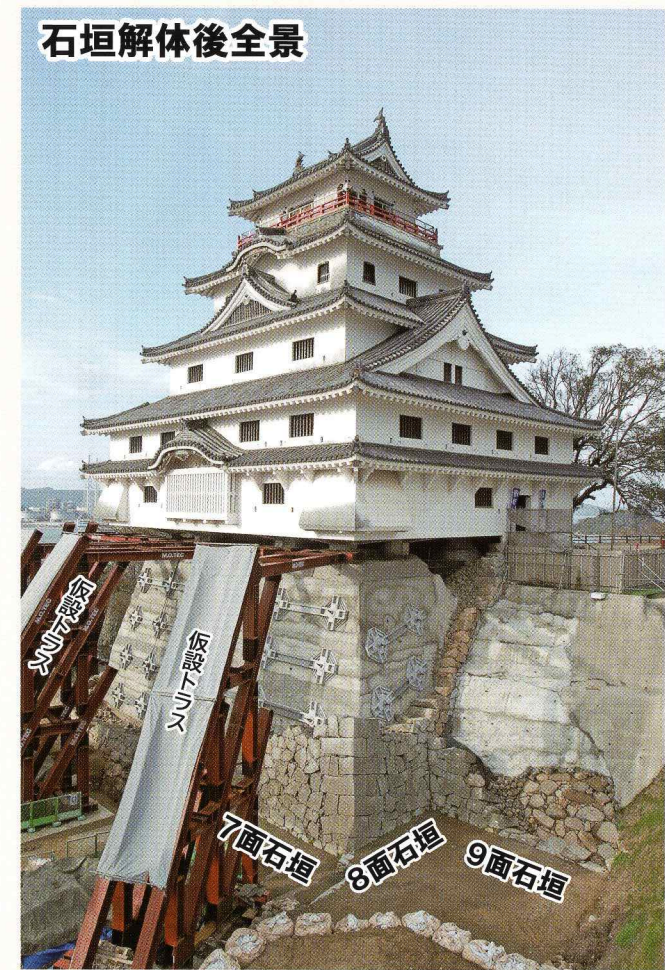
# 天守台石垣 (6～8面石垣)

天守閣建物をそのまま残し、コンクリート基礎杭を一部露出させたまま解体作業を進めました。ですので、石垣修理中は天守閣建物の南半分が宙に浮いたような状態。赤色のH鋼材を組んだ仮設トラスを、コンクリート基礎杭に当てがっています。このような状況で石垣修理した事例は無く、全国初の工法となりました。

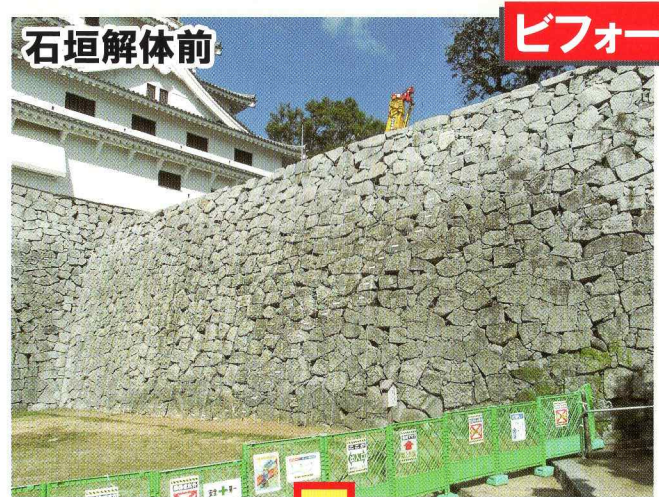
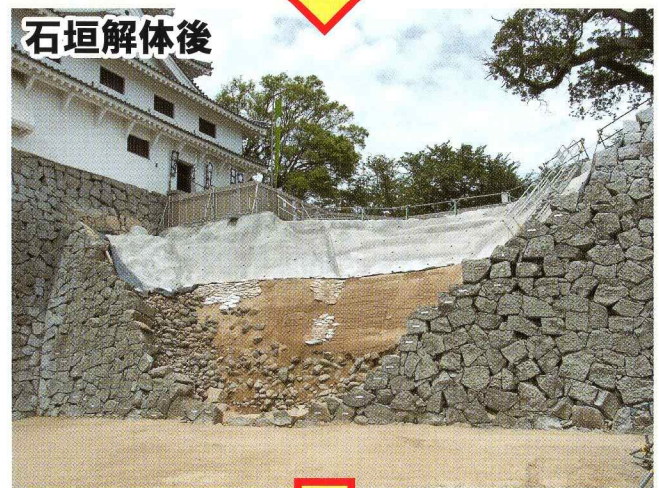
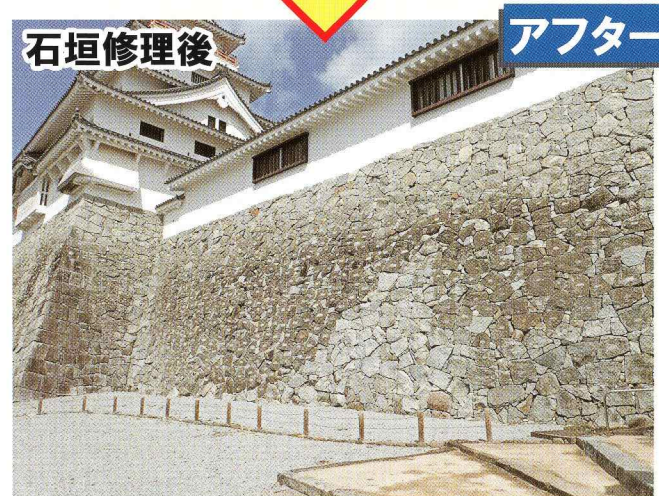
9面石垣

石垣裏の盛土に、海砂を用いていましたので、砂が流出ないようにシートや仮設モルタルで覆っていました。

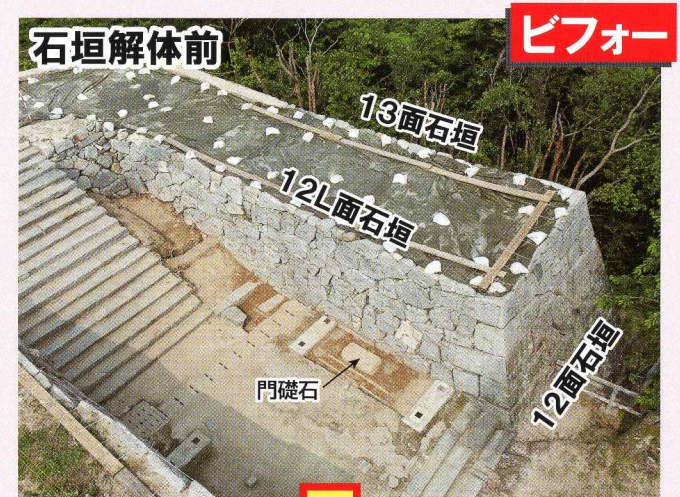
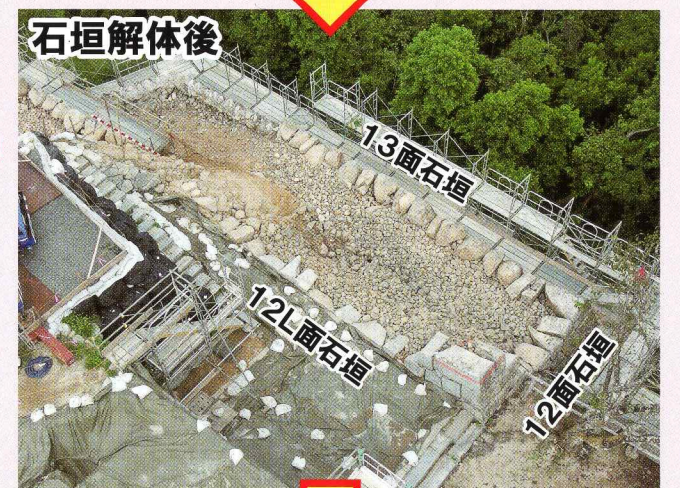
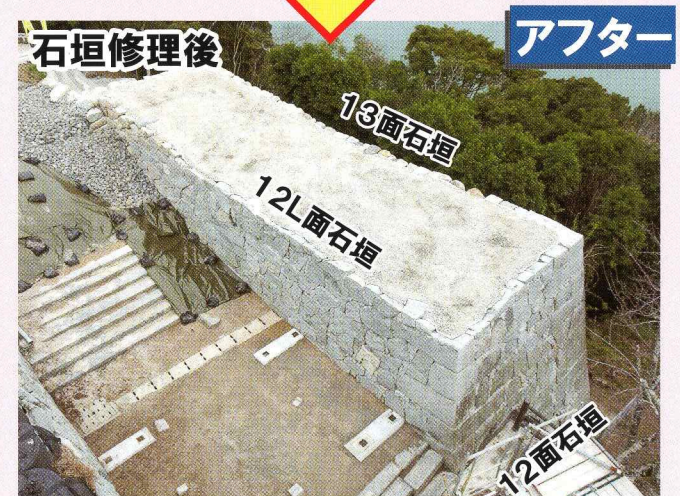
石垣解体中全景

12L面石垣は、本丸大手門の東側を構成する石垣。江戸時代には、9R面石垣との間に大手道が通り、2つの石垣をまたぐように櫓門が設けられていました。文化財調査では、櫓門の柱を支える礎石が見つかりました。

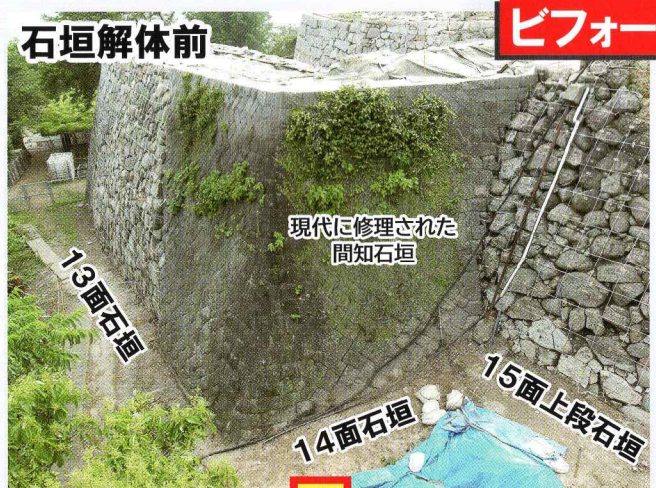
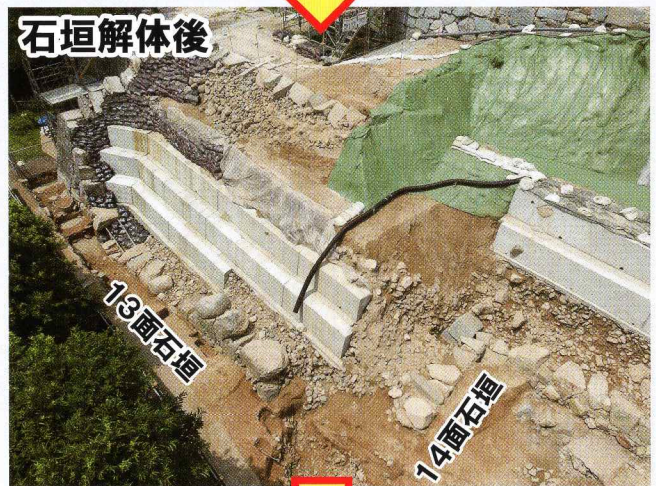
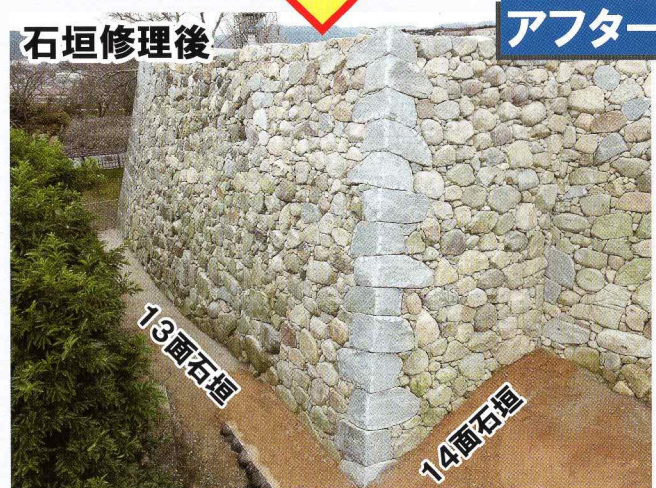
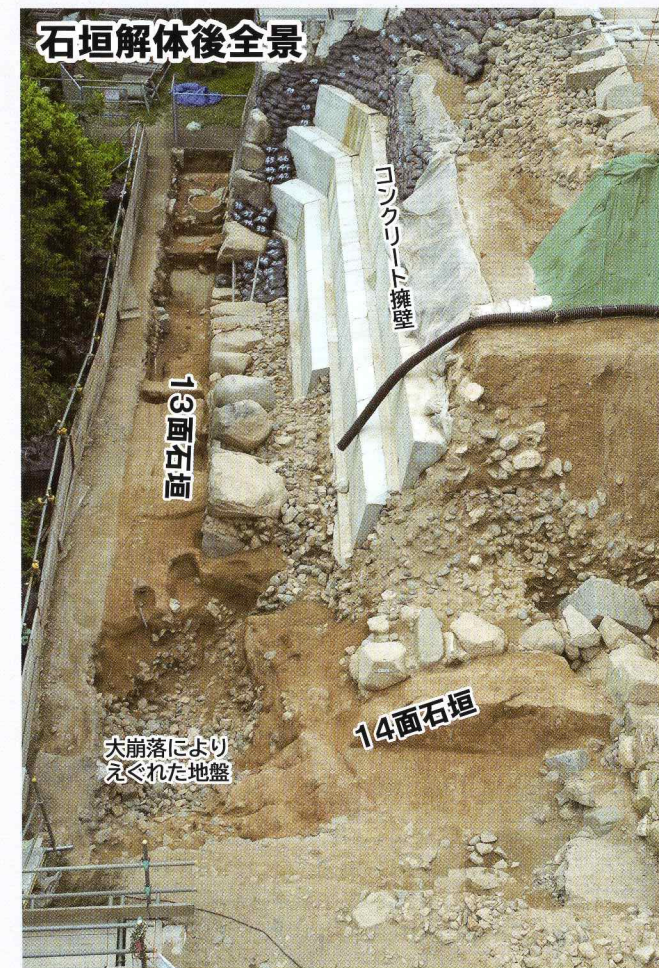
# 本丸南東 (13・14面石垣)

13面石垣北半から14面石垣にかけて、昭和30年代に地盤がえぐれる程の大崩落が発生したようです。これを間知石垣で修理していました。この間知石垣部分は、築城期の特徴を持つ石垣に復元しました。

石垣解体時には、仮設のコンクリート擁壁を設けて安全性を確保しながら作業を進めました。

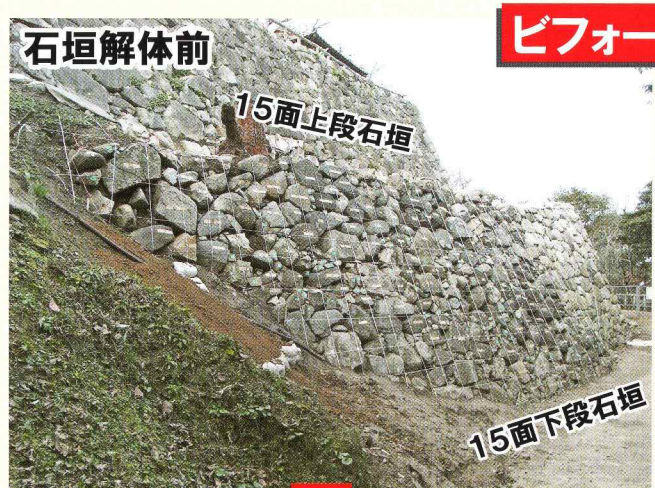
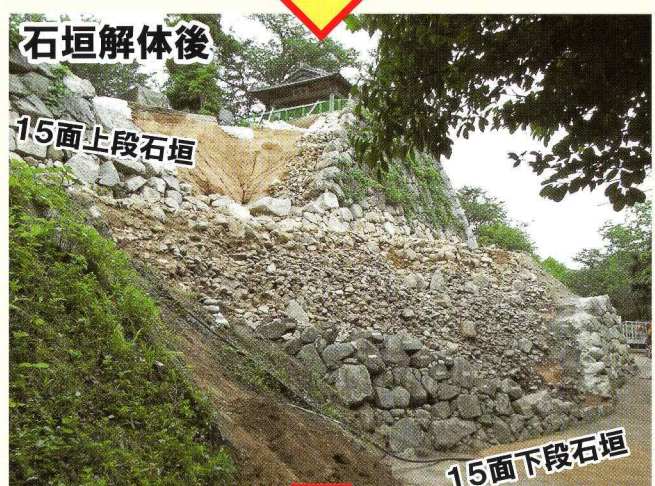
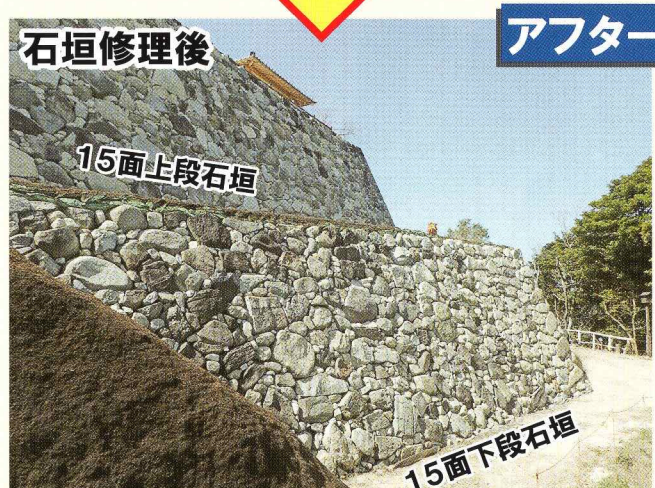
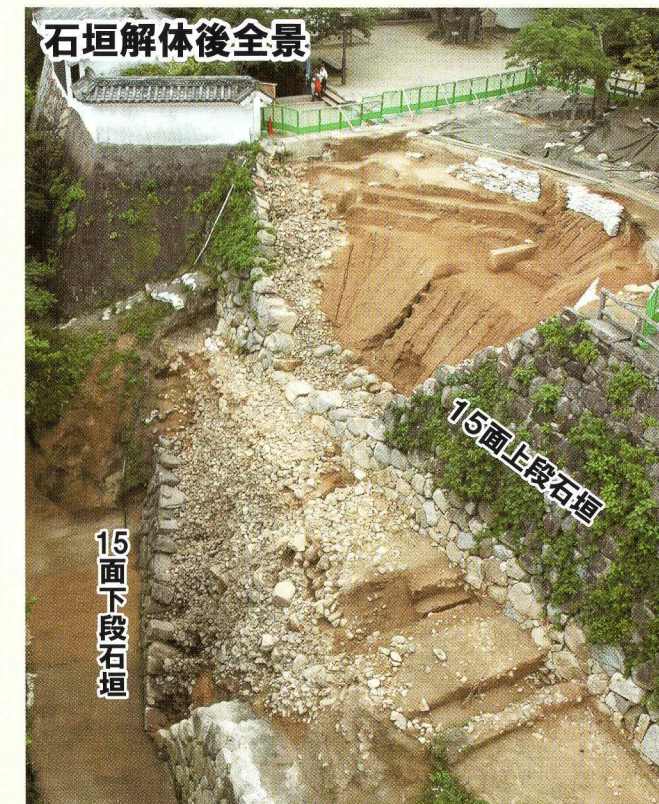
# 本丸東側 (15面石垣)

上下2段にわたる石垣。谷地形であった場所に15面下段石垣を築いて谷を塞ぎ地盤を固め、その上に15面上段石垣が築かれています。

事業開始当初の平成20年度から解体し、解体範囲には事業期間を通して工事用の仮設道路を設置していました。事業の最終段階にあたる令和5年度に積み上げを完了しました。
