# 唐津城石垣16年の解体新書

唐津市教育委員会

唐津城石垣再築整備事業

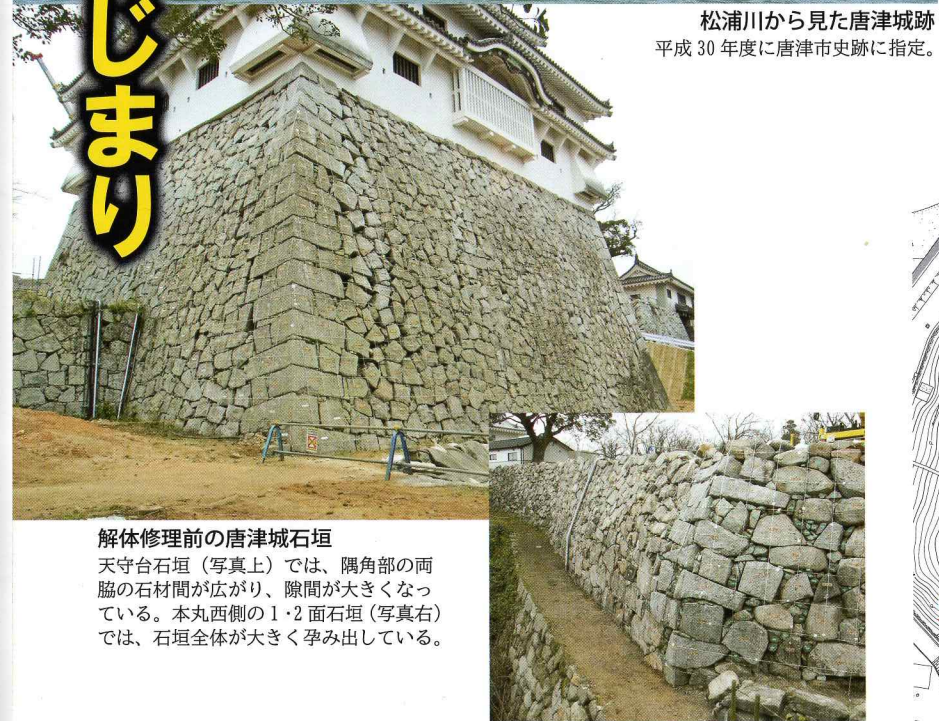
松浦川から見た唐津城跡  
平成30年度に唐津市史跡に指定。

天守台石垣(写真上)では、隅角部の両脇の石材間が広がり、隙間が大きくなっている。本丸西側の1・2面石垣(写真右)では、石垣全体が大きく孕み出している。

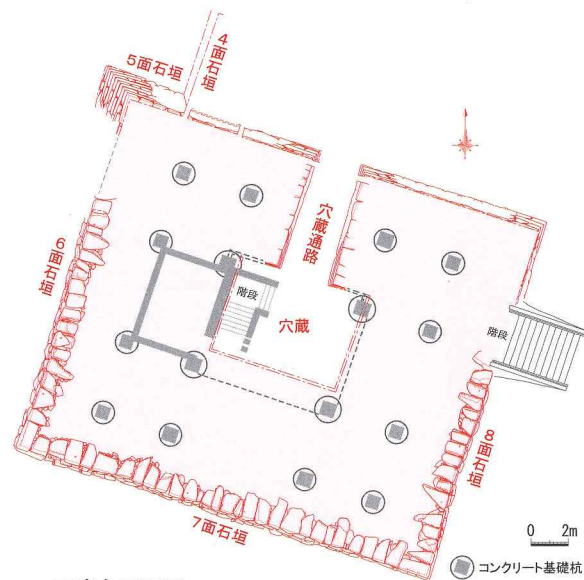
天守台平面図  
天守台は東西22.75m、南北19.2m。模擬天守建物を支える16本のコンクリート基礎杭が、地中深くまで設置されている。

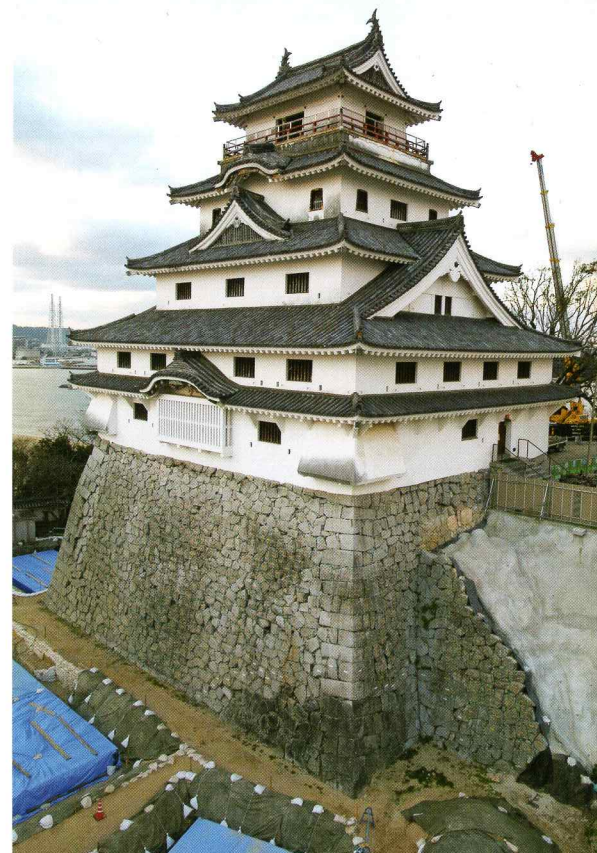
天守台石垣と現代の模擬天守  
本丸南西部にある天守台石垣は、割石を用いた乱積みである。その上には、昭和41年にコンクリート製の模擬天守が建てられている。

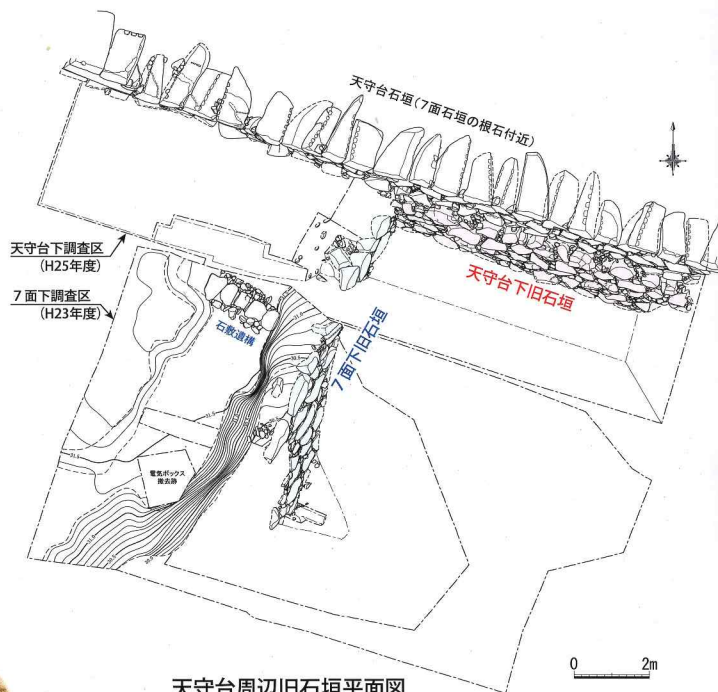
天守台周辺旧石垣平面図  
天守台直下の天守台下旧石垣(赤塗)と、これにほぼ直交する7面下旧石垣(青塗)を検出。

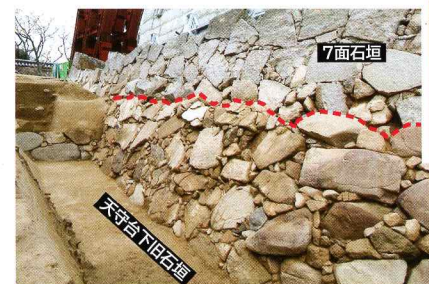
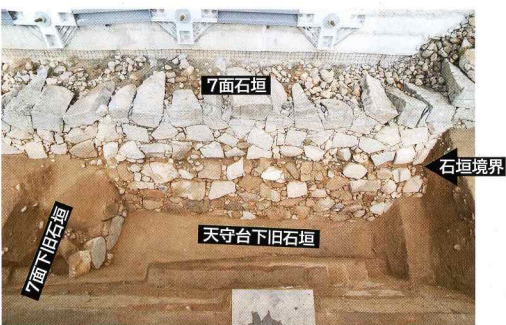
天守台下旧石垣  
天守台(7面石垣)の直下で、東西延長8.3m、高さ1.5mの範囲を検出。さらに東でも検出しており、総延長は20m以上となる。その勾配は64°と緩く、石材には自然石のみを用いる。

天守台(7面石垣)と埋没した7面下旧石垣  
7面下旧石垣は高さ3.6m、南北延長8.7mを検出。その勾配は66°と緩く、自然石のみを用いる。旧石垣裏では、排水用石組溝の底石列からなる石敷遺構も検出した。

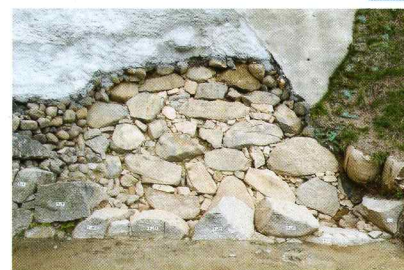
9面裏旧石垣  
東西延長6.0m、高さ2.5mの範囲を検出。その勾配は46°と非常に緩く、石材には自然石のみを用いる。

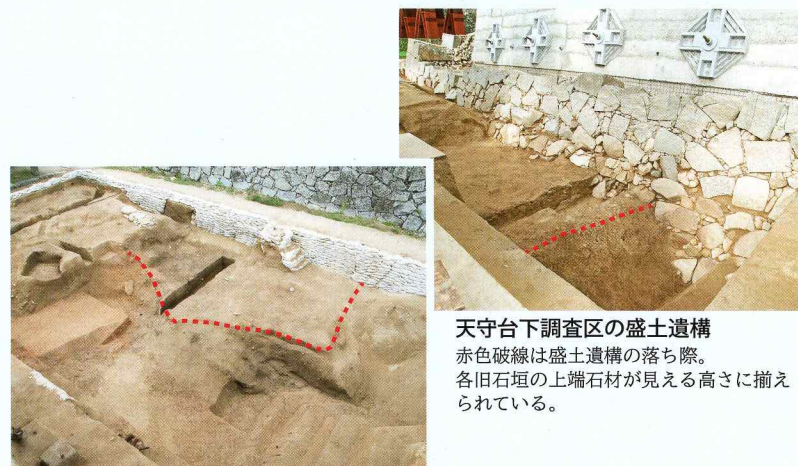
7面下調査区の盛土遺構

天守台直下（天守台下旧石垣と7面下旧石垣の入隅部）では、盛土上面を平坦にならした盛土遺構を検出しました。

旧石垣を覆うように盛土をかき上げて、その上端に平坦面を造っています。旧石垣の上部石材を取り外す際に、盛土遺構を足場として解体作業を実施したようです。また、次の工程の天守台石垣（7面石垣）を築く際にも、作業用足場または作業用通路として利用しています。天守台石垣を築いた後は、そのまま埋めており、効率よく計画的に石垣普請が進められたことが分かります。

天守台下調査区の盛土遺構  
赤色破線は盛土遺構の落ち際。各旧石垣の上端石材が見える高さに揃えられている。

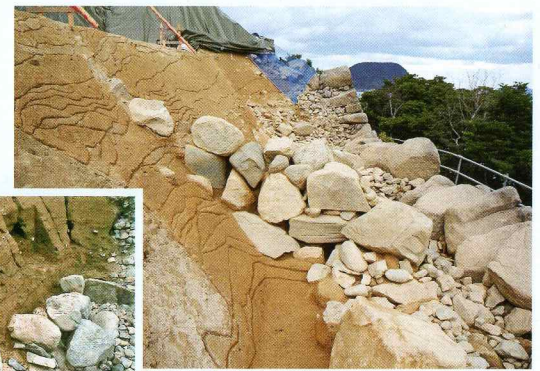
15面上段石垣裏の北側では、15面裏盛土内石積を検出しました。この石積は、15面上段石垣と直交して南に面する石垣状の遺構で、東西2.5mの範囲を確認しました。積み上げ直後に埋められており、石垣普請時の工区割りなどの仕切りとして造られたと考えられます。

15面上段石垣裏の盛土内石積  
南に向けて面を持つが、各石面は整っていない。

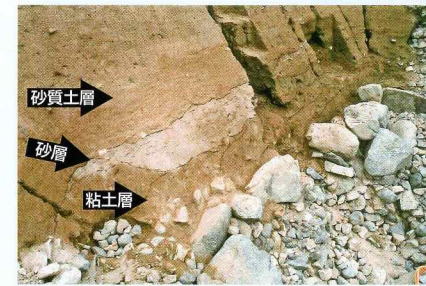
また、15面上段石垣の最下部付近では、粘土層の上に砂層（海砂）を設け、その上を砂質土で覆っています。石垣裏に浸透する雨水等を粘土層で受け、砂層から排水するような排水施設であったと想定されます。

海砂層からなる排水遺構

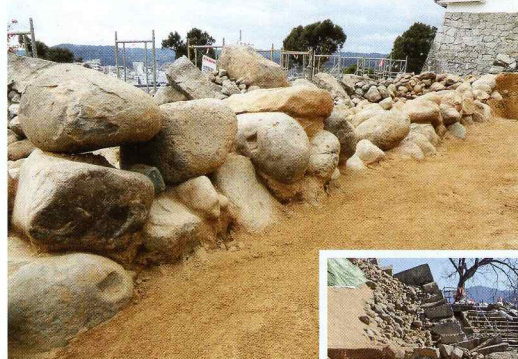
9面石垣裏の境界栗石列

盛土との境界部分では、大栗石を石垣と平行に並べた栗石列を検出しました。この境界栗石列を2～3段程積み上げ、仕切り直した後に同じような境界栗石列を繰り返しているようです。50～70cm大の築石を1段積み上げるごとに、栗石層や盛土層も同じ高さまで充填して整えたのでしょう。

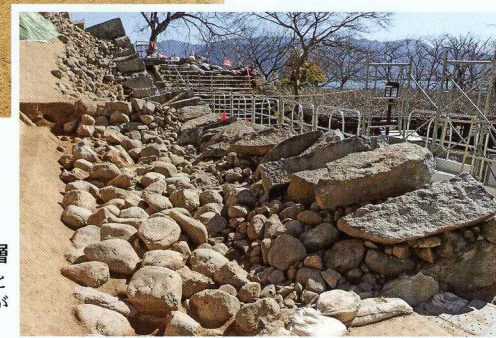
9面石垣裏の栗石層  
大振りな栗石（左）と小振りな栗石（右）が使い分けられている。

9面石垣裏では、玄武岩円礫からなる栗石層が設けられています。築石側には10cm大の小振りな栗石が見られますが、盛土側には30～50cm大の大振りな栗石を用いています。場所により栗石を使い分けしているようです。

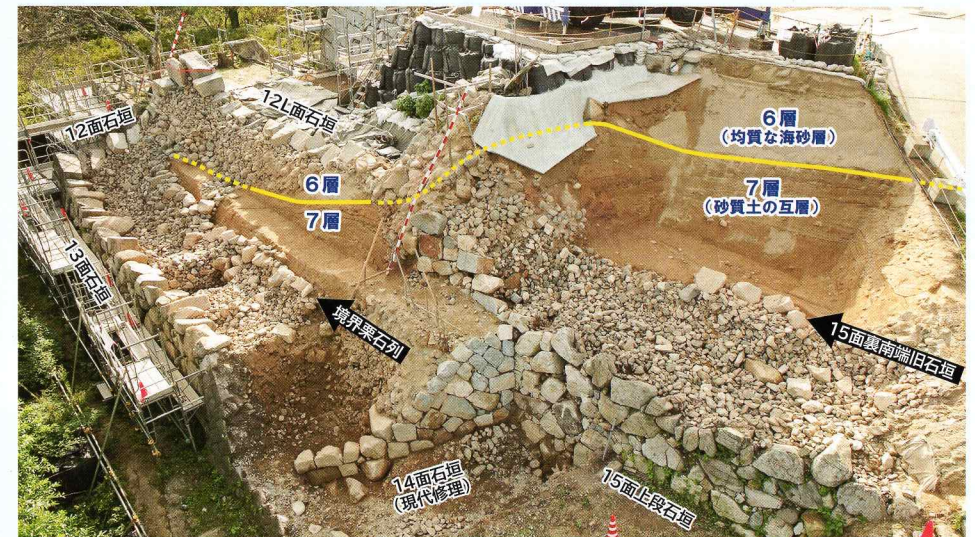
13面石垣裏から15面上段石垣裏にかけて広がる7層（砂質土の互層）上面は、スロープ状の斜面となって、南から北へ緩やかに上がっています。現在の大手道の下では、7層上面が幅7～8mの範囲で窪んでおり、この状態で一定期間露出していたようです。

このような状況から、7層上面からなる窪みは、石垣普請時の作業道と考えられます。石垣を築く際に、盛土部分の一部を窪ませてスロープを造り、石垣石材などの重量物を本丸内へ搬入したのでしょう。

天守台石垣をはじめ、本丸内の全ての石垣を築き終えた後に、この作業道は6層（均質な海砂層）で埋められ、その上には通路や石段が設けられています。

埋没していた石垣普請時の作業道

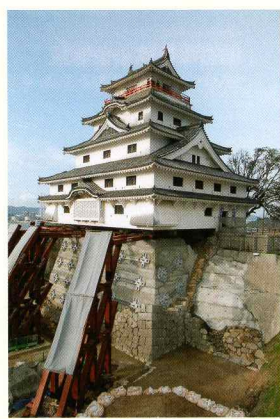
現在の唐津城天守閣は、昭和41年(1966)に建設された鉄筋コンクリート製の模擬天守です。16本(4本×4本)の円柱状コンクリート基礎杭が、天守閣建物を支えています。建物の重量が石垣には全くかかっていないことから、天守閣とコンクリート基礎杭を残したまま、天守台石垣のみを解体・積み直す工法で石垣修理を行いました。

解体完了時の天守台石垣と天守閣建物

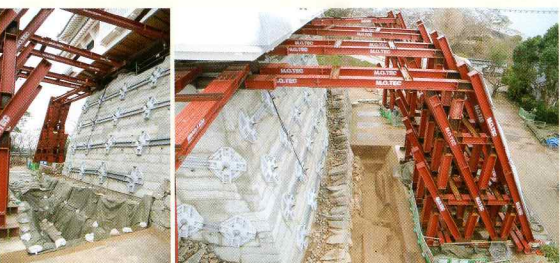
天守台石垣解体完了時の仮設トラス  
天守台脇に仮設トラスを設け、天守閣建物の基礎杭にあてている。

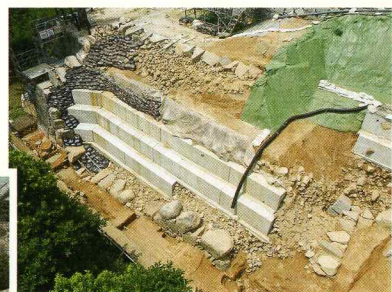
唐津城石垣を修理するための土木工事では、安全性を確保しつつ文化財への影響を最小限に抑えることが必要です。天守台石垣や13面石垣裏では、掘削法面(掘削後の斜面部分)に仮設のコンクリート擁壁を設置し、施工中の安全性を確保しつつ、擁壁裏の盛土部分にある遺構等を保護しています。

13面石垣裏のコンクリート擁壁  
仮設のコンクリート擁壁は、石垣積み上げの際に全て撤去した。

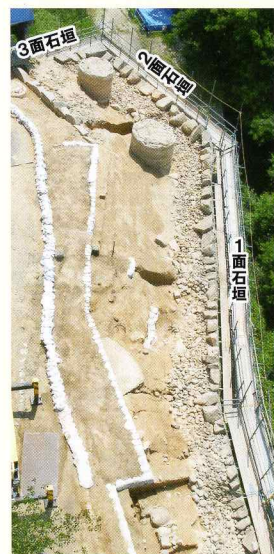
1~3面石垣裏の栗石では、規格や形状、材質が場所により変化しています。後世の石垣修理により、栗石も取り替えられたようです。この変化点を各段の平面図上で把握し、これを立面図上に投影すると、変化点が線状に連なる箇所が見られます。これを繋ぐと、下図のようになり、石垣修理の履歴が明らかになりました。

1~3面石垣解体状況

これにより、1~3面石垣では、江戸時代を通して最低でも6回の積み直しが行われていたことが明らかになりました。
